(お知らせ)

令和8年7月31日  
航空幕僚監部

## 新田原基地所属T-4練習機の墜落に係る事故調査結果について

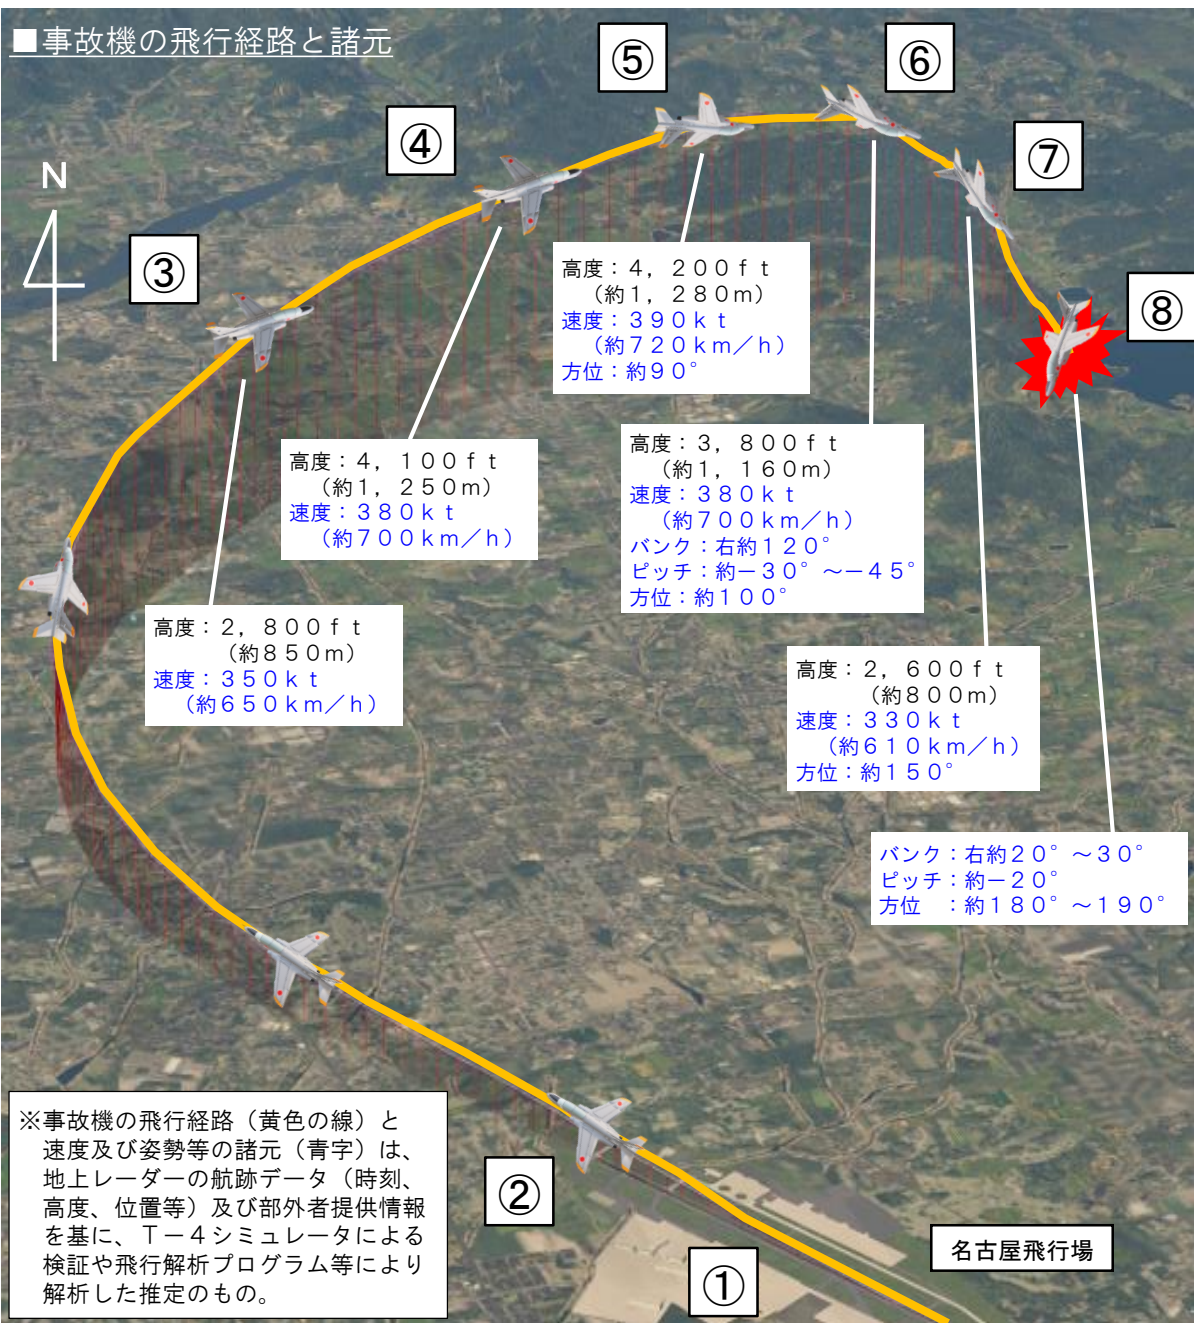
## ■事故機の飛行経路と諸元

- ① 14時30分頃、事故機に搭乗する際、事故機後席操縦者はS-KITを操縦席内に持ち込み
- ② 15時6分、名古屋飛行場を離陸
- ③ 事故機前席操縦者はトランスポンダーを操作、操縦指令に規定された速度280 kt (約520 km/h) を超過し、約350 kt (約650 km/h) まで加速
- ④ 15時7分40秒、事故機前席操縦者は「今、高度4,000 ft (約1,220m) に到達」と送信、指定高度4,000 ft へのレベルオフを失念
- ⑤ 15時7分44秒、高度約4,200 ft (約1,280m)
  - ・事故機前席操縦者が速度を超過したままレベルオフ又は降下のための操作を行ったことにより、+1 G未満の状態が生起
  - ・+1 G未満の状態が生起したことにより、事故機後席操縦者が持ち込んだS-KITが操縦桿に干渉
- ⑥ 15時7分48秒、高度約3,800 ft (約1,160m)
  - ・バンク右約120°、ピッチ約-30° ~ -45°の降下姿勢
  - ・S-KITの操縦桿への干渉により、意図しない降下姿勢になるとともに、操縦者の回復操作を阻害
- ⑦ 15時7分52秒、高度約2,600 ft (約800m)、事故機の航跡がレーダーから消失
- ⑧ 15時7分59秒、事故機は入鹿池の水面に衝突したと推定
