## 新田原基地所属T-4練習機の墜落に係る事故調査結果について

### 1 事故の概要

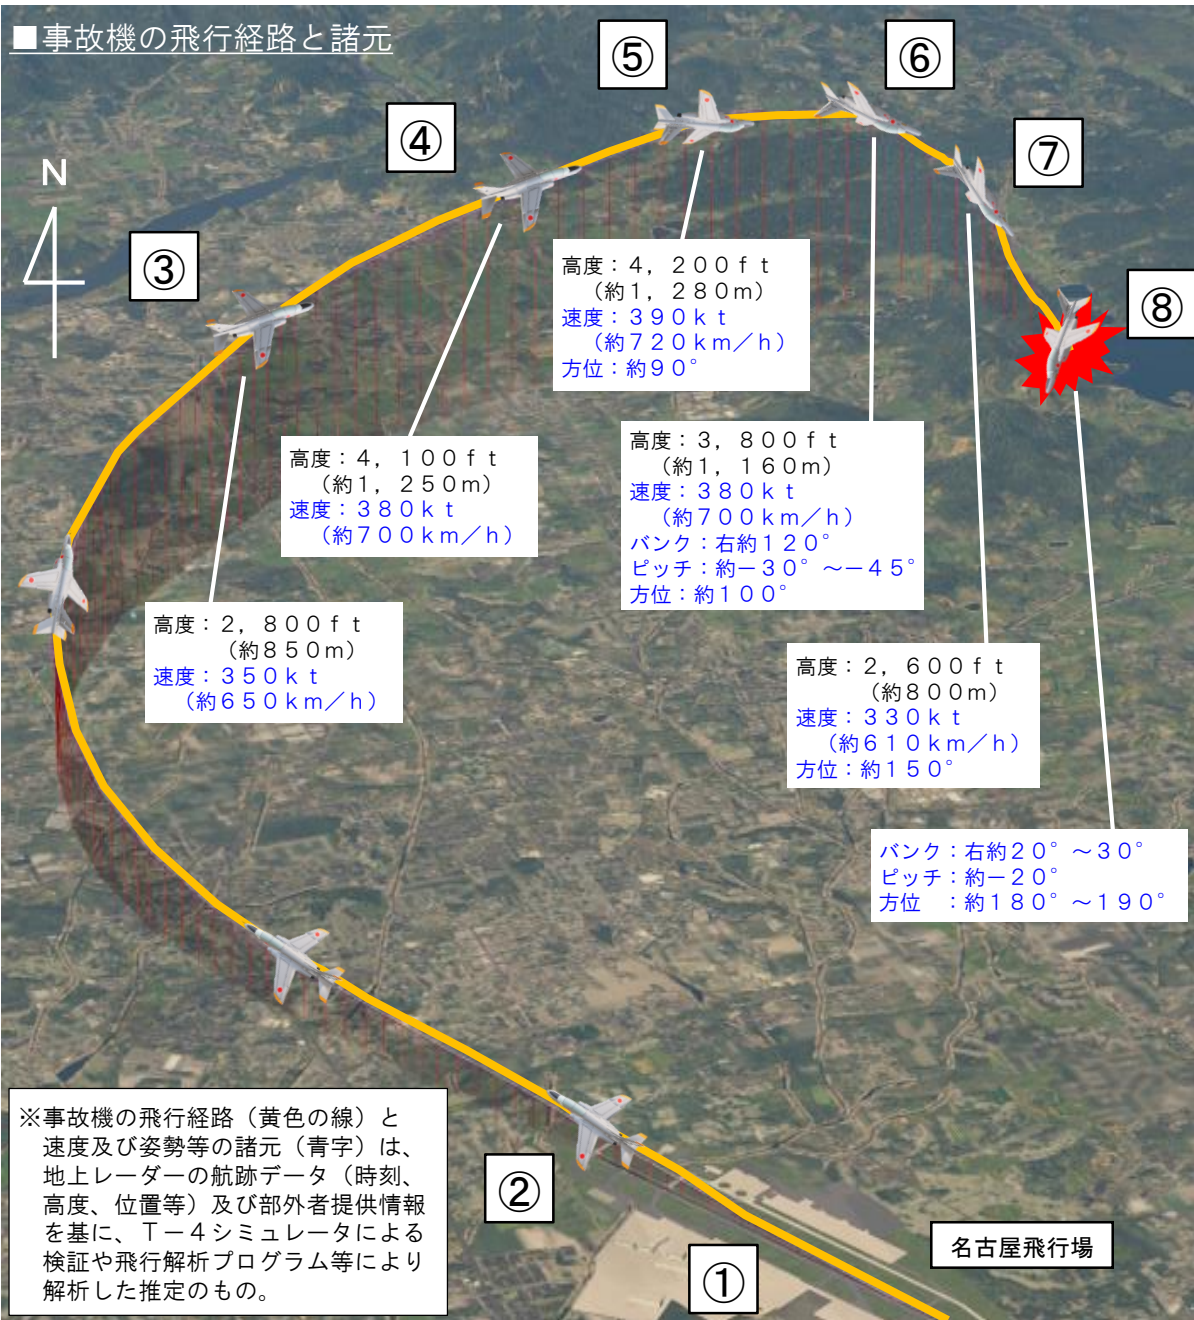
## ■事故機の飛行経路と諸元

- ① 14時30分頃、事故機に搭乗する際、事故機後席操縦者はS-KITを操縦席内に持ち込み
- ② 15時6分、名古屋飛行場を離陸
- ③ 事故機前席操縦者はトランスポンダーを操作、操縦指令に規定された速度280 kt (約520 km/h) を超過し、約350 kt (約650 km/h) まで加速
- ④ 15時7分40秒、事故機前席操縦者は「今、高度4,000 ft (約1,220m) に到達」と送信、指定高度4,000 ft へのレベルオフを失念
- ⑤ 15時7分44秒、高度約4,200 ft (約1,280m)
  - ・事故機前席操縦者が速度を超過したままレベルオフ又は降下のための操作を行ったことにより、+1 G未満の状態が生起
  - ・+1 G未満の状態が生起したことにより、事故機後席操縦者が持ち込んだS-KITが操縦桿に干渉
- ⑥ 15時7分48秒、高度約3,800 ft (約1,160m)
  - ・バンク右約120°、ピッチ約-30° ~ -45° の降下姿勢
  - ・S-KITの操縦桿への干渉により、意図しない降下姿勢になるとともに、操縦者の回復操作を阻害
- ⑦ 15時7分52秒、高度約2,600 ft (約800m)、事故機の航跡がレーダーから消失
- ⑧ 15時7分59秒、事故機は入鹿池の水面に衝突したと推定
